DETALHAMENTO EXPURGO

DETALHAMENTO INOX

EX-27

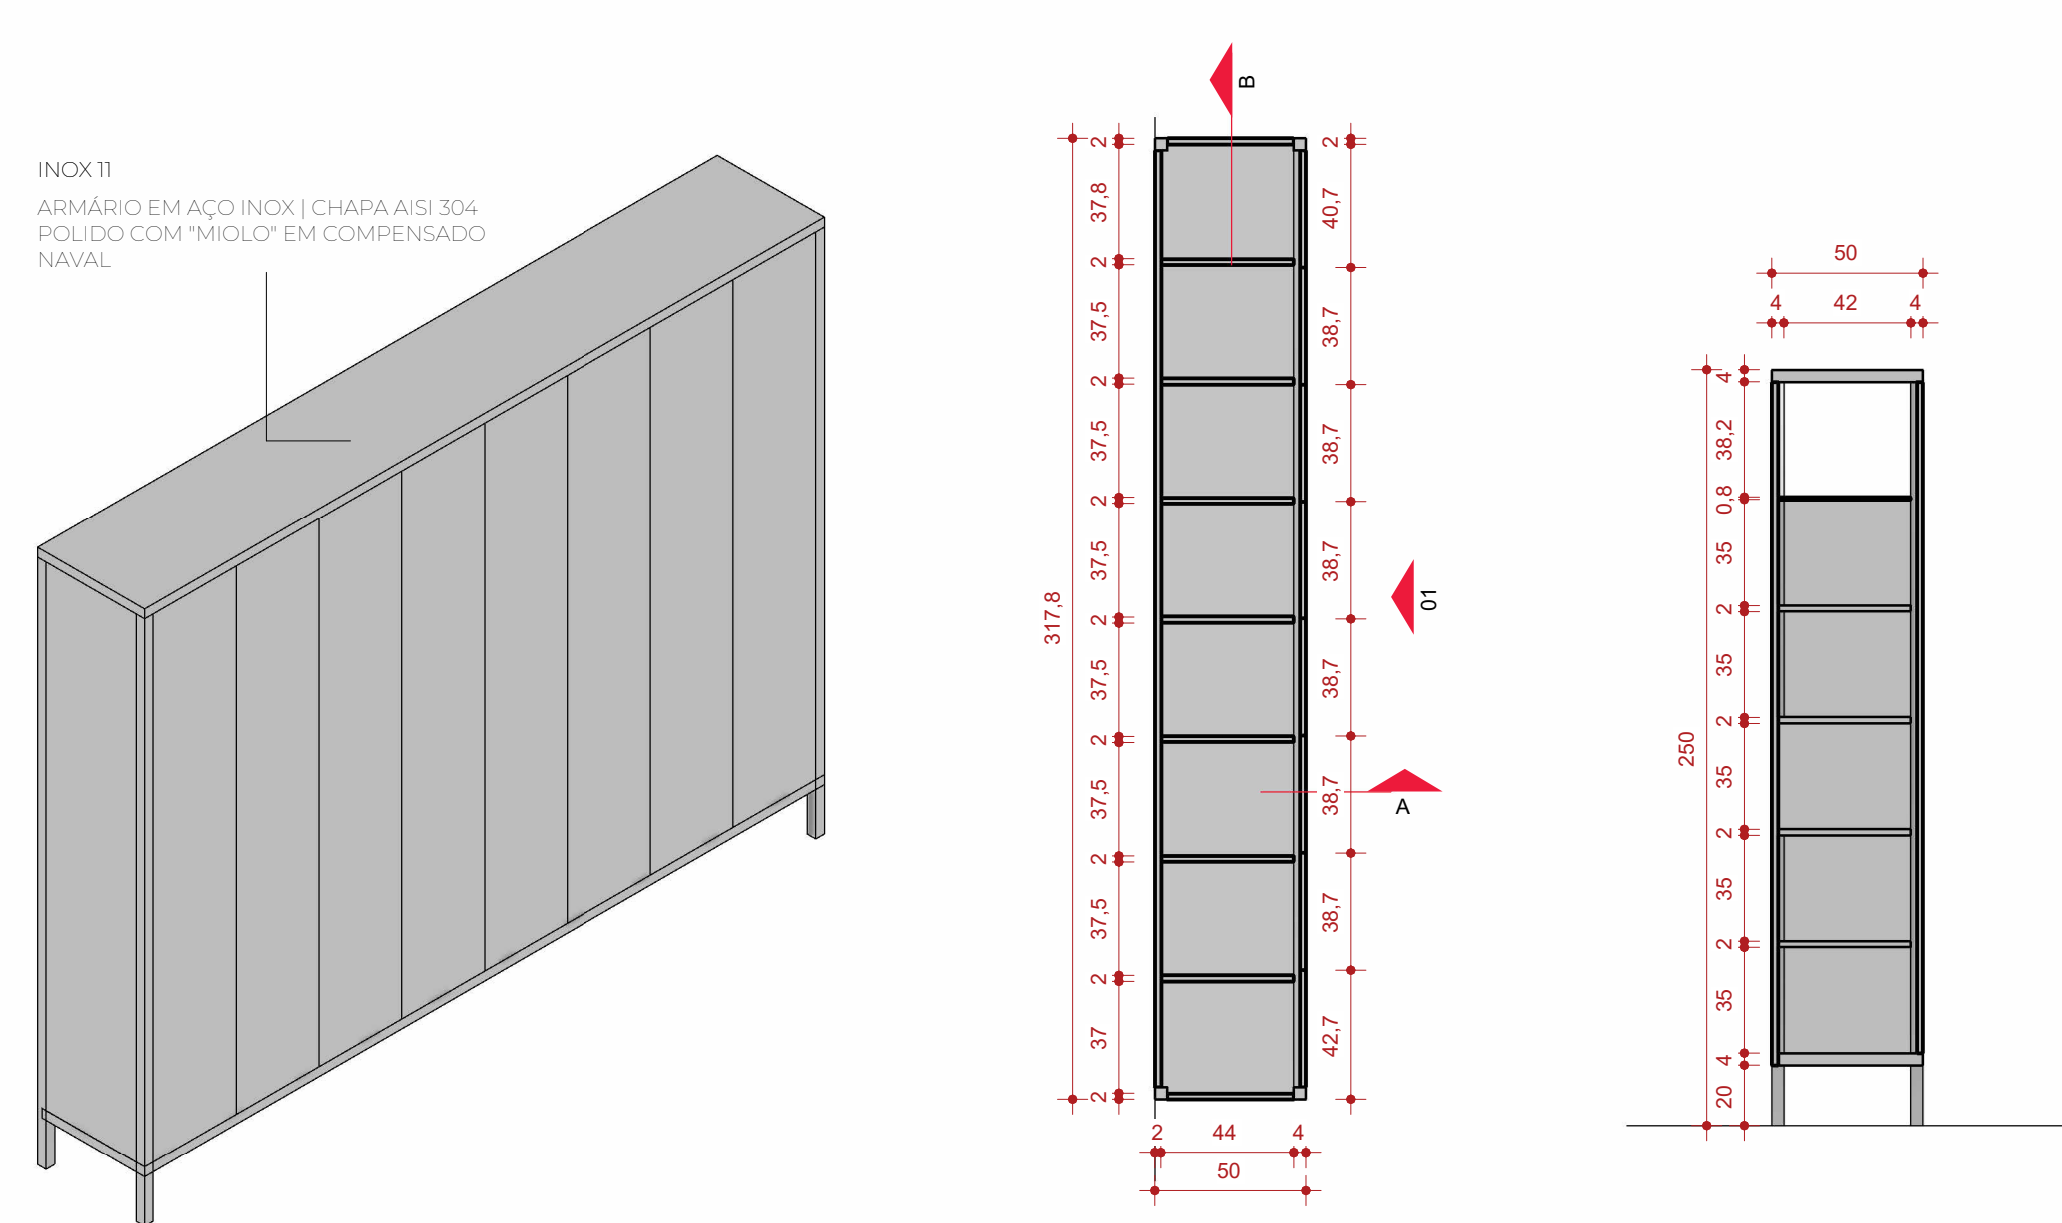
INOX 11- PERSPECTIVA

INOX 11- PLANTA BAIXA

INOX 11- CORTE A

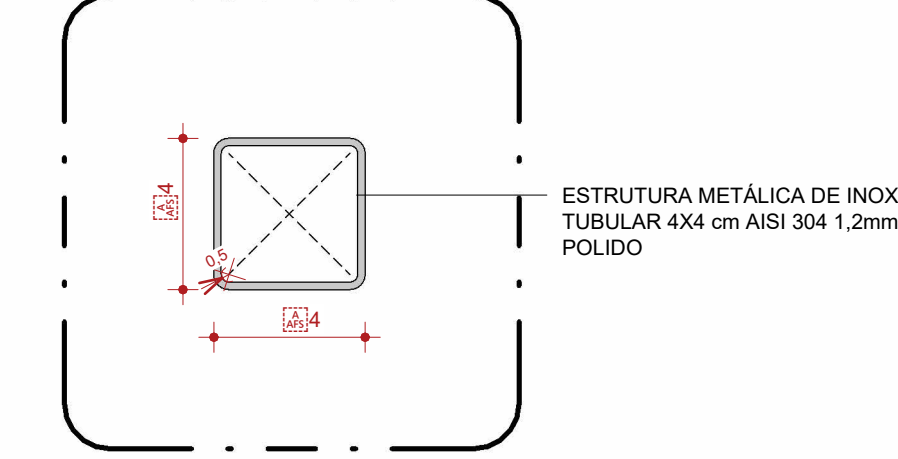
DETALHE ESTRUTURA METÁLICA

CORTE SUPERIOR
